Résumé de l'expertise n° 20/8134/ARGENSON

Adresse : **25 Rue des Lombards (2ème étage)**

Commune : **30000 NÎMES**

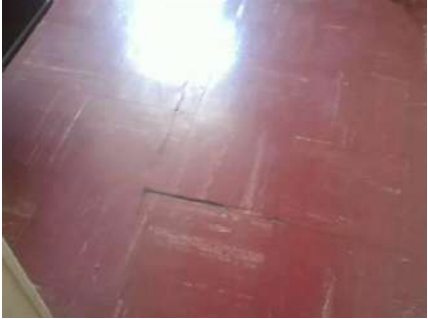
<p>Photo n° PhA003 Localisation : 2ème étage - Salon/Séjour Ouvrage : Planchers Partie d'ouvrage : Dalles de sol Description : Dalles de sol Localisation sur croquis : ZPSO-004</p>
--	---

2ème étage - Salon/Séjour	Identifiant: ZPSO-004-ZPSO-004-P002 Description: Dalles de sol <u>Liste selon annexe.13-9 du CSP</u> : B	Présence d'amiante (Après analyse en laboratoire)	Matériau dégradé (étendue ponctuelle) Résultat EP** Préconisation : Il est recommandé de réaliser une évaluation périodique. Recommandation : Voir les Mesures d'ordre général – Obligations réglementaires

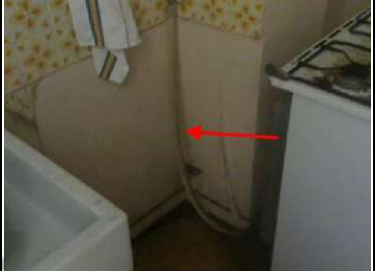
Points de contrôle ⁽³⁾ (selon la norme)	Anomalies observées (A1 ⁽⁴⁾ , A2 ⁽⁵⁾ , DGI ⁽⁶⁾ , 32c ⁽⁷⁾)	Libellé des anomalies et recommandations	Photos
C.2 - 5 Tuyauteries fixes - Espace annulaire	A1	L'espace annulaire de la canalisation de gaz à la pénétration dans l'habitation n'est pas obturé. Remarques : L'espace annulaire n'est pas obturé ; Faire intervenir un installateur gaz qualifié afin de l'obturer correctement	
C.10 - 14 Raccordement en gaz des appareils par tuyaux non rigides	A1	La date limite d'utilisation du tuyau d'alimentation n'est pas lisible ou est dépassée. (Cuisinière FAURE Plaque 4 feux) Remarques : (Cuisine) La date limite d'utilisation du tuyau non rigide est dépassée (2010) ; Faire intervenir un installateur gaz qualifié afin de remplacer le tuyau existant par un tuyau neuf (2ème étage - Cuisine)

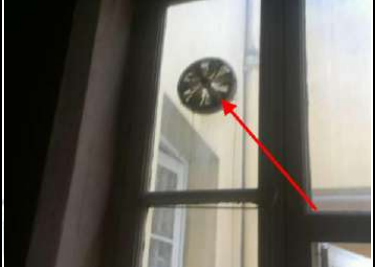
C.15 - 20.4 Ventilation du local - Sortie d'air	A1	Le dispositif de la sortie d'air du local équipé ou prévu pour un appareil d'utilisation est obturable. (Cuisinière FAURE Plaque 4 feux) Remarques : (Cuisine) Présence d'une sortie d'air obturable ; Remplacer la sortie d'air obturable par une sortie d'air non obturable (2ème étage - Cuisine)

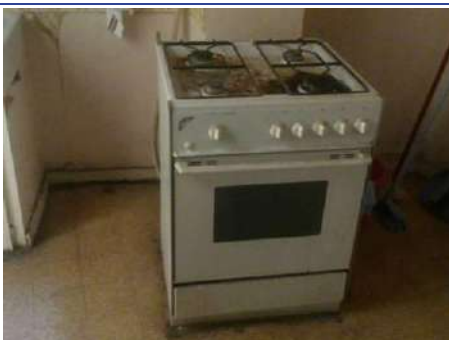
Photo n° PhGaz001
Localisation : Cuisine
Cuisinière FAURE (Type : Non raccordé)
Localisation sur croquis : Point001

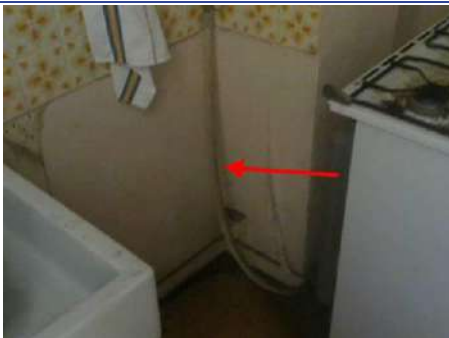
Photo n° PhGaz002
14 : la date limite d'utilisation du tuyau d'alimentation n'est pas lisible ou est dépassée. (Cuisine)
La date limite d'utilisation du tuyau non rigide est dépassée (2010); Faire intervenir un installateur gaz qualifié afin de remplacer le tuyau existant par un tuyau neuf

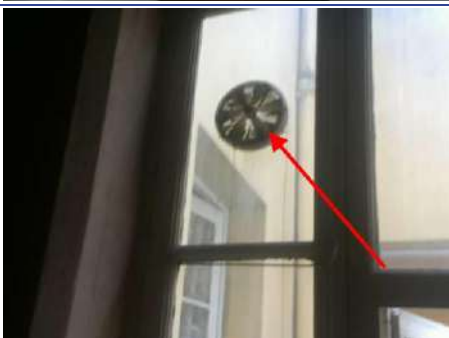
Photo n° PhGaz003
20.4 : Le dispositif de la sortie d'air du local équipé ou prévu pour un appareil d'utilisation est obturable. (Cuisine)
Présence d'une sortie d'air obturable; Remplacer la sortie d'air obturable par une sortie d'air non obturable

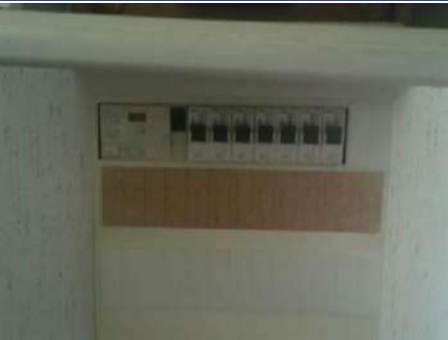
<p>Photo PhEle001 Libellé de l'anomalie : La manœuvre du bouton test du (des) dispositif(s) de protection différentielle n'entraîne pas (son) leur déclenchement. Remarques : Le dispositif différentiel de protection (DDR) ne déclenche pas par action sur le bouton test ; Faire intervenir un électricien qualifié afin de réparer ou remplacer le DDR (2ème étage - Salon/Séjour)</p>

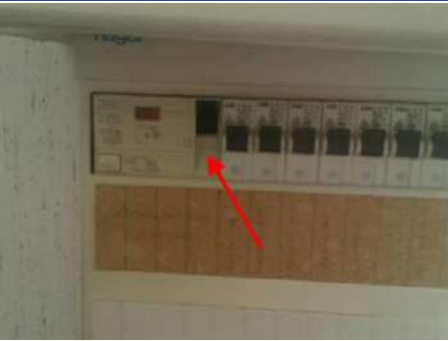
<p>Photo PhEle002 Libellé de l'anomalie : Au moins un dispositif de protection différentielle ne fonctionne pas pour son seuil de déclenchement.</p>

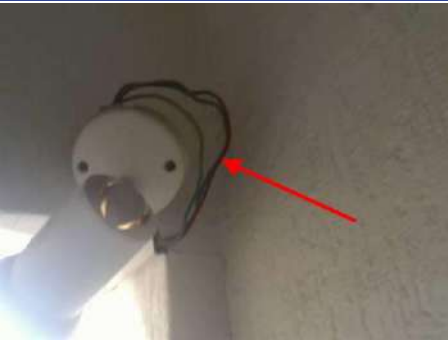
<p>Photo PhEle003 Libellé de l'anomalie : Au moins un conducteur isolé n'est pas placé sur toute sa longueur dans un conduit, une goulotte ou une plinthe ou une huisserie, en matière isolante ou métallique, jusqu'à sa pénétration dans le matériel électrique qu'il alimente. Remarques : Présence de conducteurs électriques non protégés mécaniquement ; Faire intervenir un électricien qualifié afin d'installer des protections mécanique sur les conducteurs non protégés (2ème étage - Wc)</p>

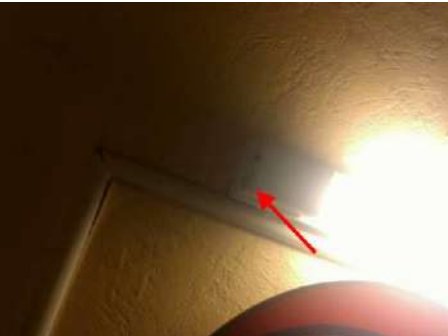
<p>Photo PhEle004 Libellé de l'anomalie : Au moins un socle de prise de courant comporte une broche de terre non reliée à la terre. Remarques : Présence de circuits électriques équipés de conducteurs de protection non reliés à la terre ; Faire intervenir un électricien qualifié afin d'installer des conducteurs de protection sur les circuits qui n'en sont pas équipés (2ème étage - Salle d'eau)</p>

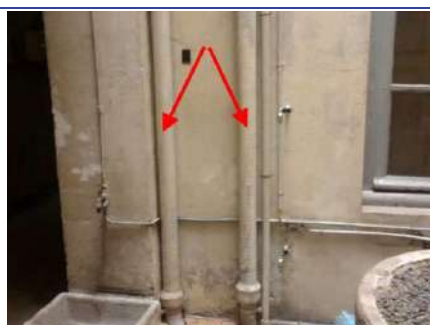
Photo n° PhA001
Localisation : RDC - Cour
Ouvrage : Conduits en toiture et façade
Partie d'ouvrage : Conduites d'eaux usées en amiante-ciment
Description : Conduites d'eaux usées en amiante-ciment
Localisation sur croquis : M001

Localisation	Identifiant + Description	Conclusion (justification)	Etat de conservation** et préconisations*	Photo
RDC - Cour	<p>Identifiant: M001 Description: Conduites d'eaux usées en amiante-ciment Liste selon annexe.13-9 du CSP : B</p>	Présence d'amiante (Sur décision de l'opérateur)	<p>Matériau non dégradé</p> <p>Résultat EP**</p> <p>Préconisation : Il est recommandé de réaliser une évaluation périodique.</p> <p>Recommandation : Voir les Mesures d'ordre général - Obligations réglementaires</p>

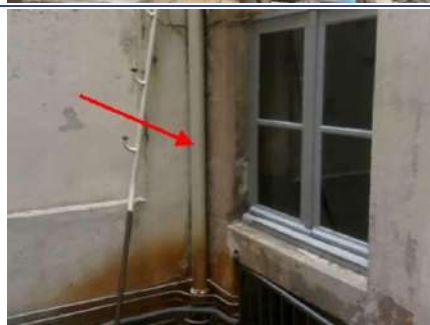
Photo n° PhA001
Localisation : RDC - Cour
Ouvrage : Conduits en toiture et façade
Partie d'ouvrage : Conduites d'eaux usées en amiante-ciment
Description : Conduites d'eaux usées en amiante-ciment
Localisation sur croquis : M001

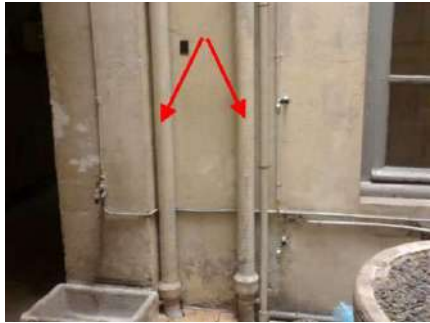
<p>Photo n° PhA001 Localisation : RDC - Cour Ouvrage : Conduits en toiture et façade Partie d'ouvrage : Conduites d'eaux usées en amiante-ciment Description : Conduites d'eaux usées en amiante-ciment Localisation sur croquis : M001</p>

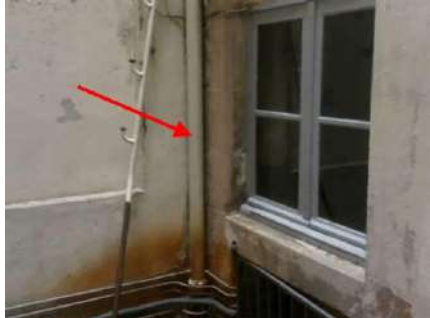
<p>Photo n° PhA001 Localisation : RDC - Cour Ouvrage : Conduits en toiture et façade Partie d'ouvrage : Conduites d'eaux usées en amiante-ciment Description : Conduites d'eaux usées en amiante-ciment Localisation sur croquis : M001</p>

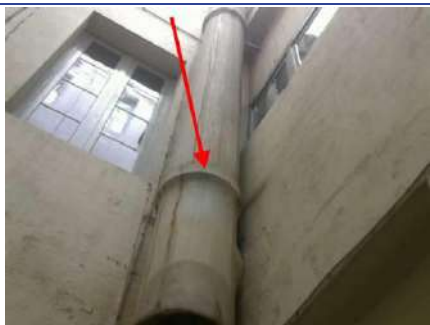
Photo n° PhA002
Localisation : RDC - Cour
Ouvrage : Conduits en toiture et façade
Partie d'ouvrage : Conduits de fumée en amiante-ciment
Description : Conduits de fumée en amiante-ciment
Localisation sur croquis : M002

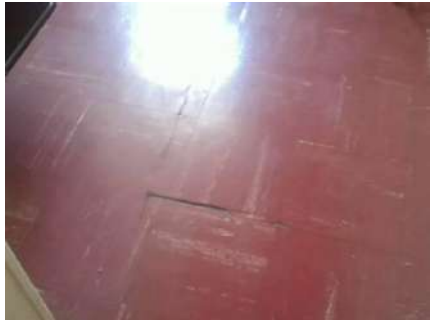
2ème étage - Salon/Séjour	Identifiant: ZPSO-004-ZPSO-004-P002 Description: Dalles de sol Liste selon annexe.13-9 du CSP : B	En attente des résultats d'analyse	Matériau dégradé (étendue ponctuelle) Résultat EP** Préconisation : Il est recommandé de réaliser une évaluation périodique.

<p>Photo n° PhA003 Localisation : 2ème étage - Salon/Séjour Ouvrage : Planchers Partie d'ouvrage : Dalles de sol Description : Dalles de sol Localisation sur croquis : ZPSO-004</p>
--	--

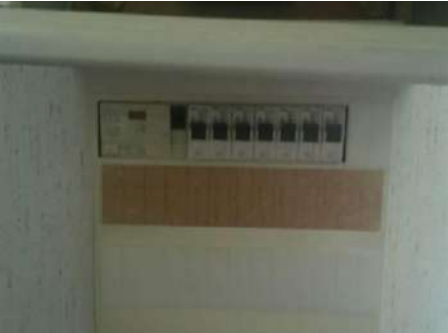
<p>Photo PhEle001 Libellé de l'anomalie : La manœuvre du bouton test du (des) dispositif(s) de protection différentielle n'entraîne pas (son) leur déclenchement. Remarques : Le dispositif différentiel de protection (DDR) ne déclenche pas par action sur le bouton test ; Faire intervenir un électricien qualifié afin de réparer ou remplacer le DDR (2ème étage - Salon/Séjour)</p>

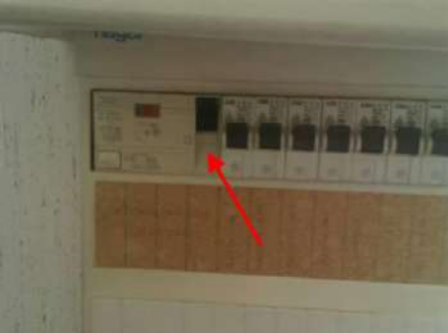
<p>Photo PhEle002 Libellé de l'anomalie : Au moins un dispositif de protection différentielle ne fonctionne pas pour son seuil de déclenchement.</p>

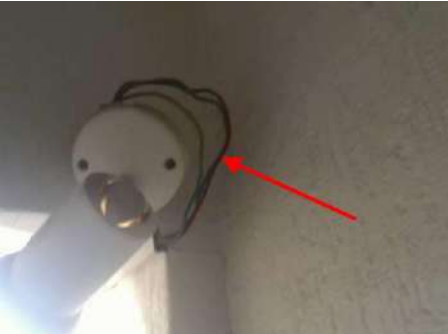
<p>Photo PhEle003 Libellé de l'anomalie : Au moins un conducteur isolé n'est pas placé sur toute sa longueur dans un conduit, une goulotte ou une plinthe ou une huisserie, en matière isolante ou métallique, jusqu'à sa pénétration dans le matériel électrique qu'il alimente. Remarques : Présence de conducteurs électriques non protégés mécaniquement ; Faire intervenir un électricien qualifié afin d'installer des protections mécanique sur les conducteurs non protégés (2ème étage - Wc)</p>

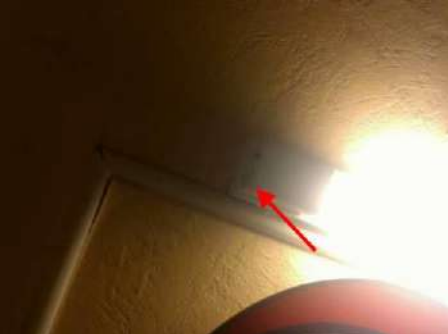
<p>Photo PhEle004 Libellé de l'anomalie : Au moins un socle de prise de courant comporte une broche de terre non reliée à la terre. Remarques : Présence de circuits électriques équipés de conducteurs de protection non reliés à la terre ; Faire intervenir un électricien qualifié afin d'installer des conducteurs de protection sur les circuits qui n'en sont pas équipés (2ème étage - Salle d'eau)</p>

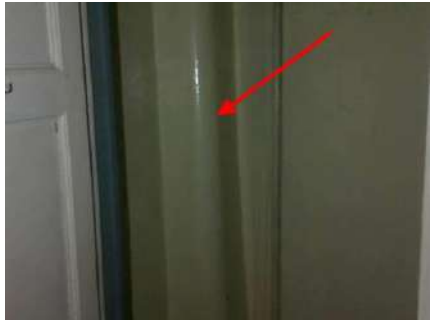
<p>Photo n° PhA001 Localisation : R+1 - Pl. Degt Ouvrage : Conduits de fluides (air, eau, autres fluides) Partie d'ouvrage : Conduits Description : Conduits Localisation sur croquis : M001</p>
--	---

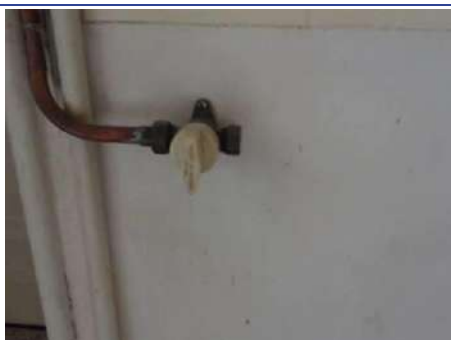
Photo n° PhGaz001
Robinet en attente (Type :)
Localisation sur croquis : Point001

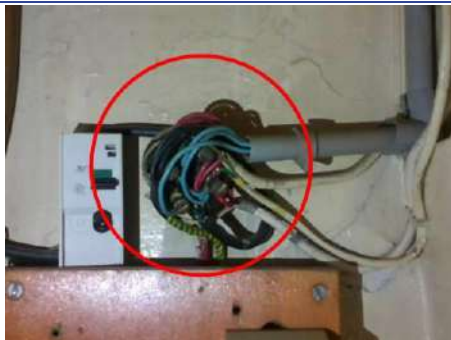
Photo PhEle001

Libellé de l'anomalie : Au moins un conducteur isolé n'est pas placé sur toute sa longueur dans un conduit, une goulotte ou une plinthe ou une huisserie, en matière isolante ou métallique, jusqu'à sa pénétration dans le matériel électrique qu'il alimente.

Remarques : Présence de conducteurs électriques non protégés mécaniquement ; Faire intervenir un électricien qualifié afin d'installer des protections mécaniques sur les conducteurs non protégés (R+1 - Cuisine)

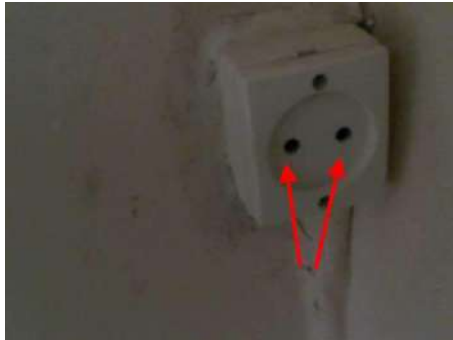
<p>Photo PhEle007 Libellé de l'information complémentaire : Au moins un socle de prise de courant n'est pas de type à obturateur Remarques : Présence de socles de prises non équipés d'obturateur ; Faire intervenir un électricien qualifié afin de remplacer les socles de prises non équipés d'obturateur par des socles de prises à obturateur (R+1 - Dégt)</p>

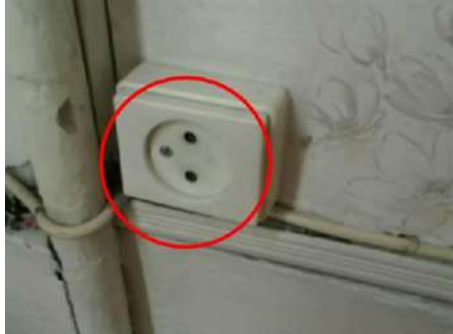
<p>Photo PhEle008 Libellé de l'information complémentaire : Au moins un socle de prise de courant ne possède pas un puits de 15 mm. Remarques : Présence de socles de prises possédant un puits de moins de 15 mm, (R+1 - Salon)</p>

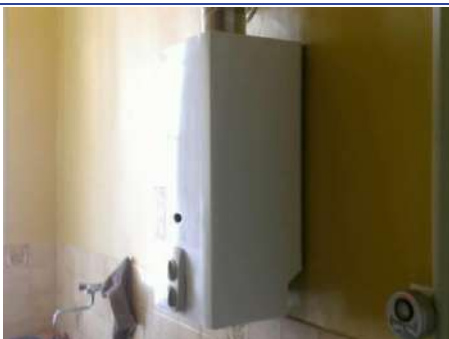
Photo n° PhGaz001
Localisation : Cuisine
Chauffe-eau SAUNIER DUVAL (Type : Raccordé)
Localisation sur croquis : Point001

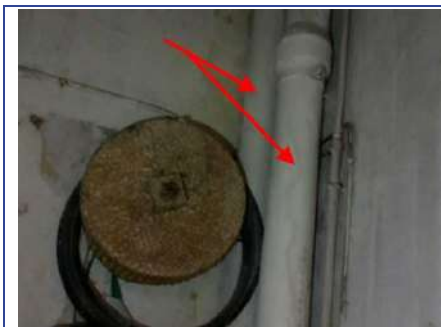
Photo n° PhA001
Localisation : R+1 - Annexe
Ouvrage : Conduits de fluides (air, eau, autres fluides)
Partie d'ouvrage : Conduits
Description : Conduits Wc
Localisation sur croquis : M001

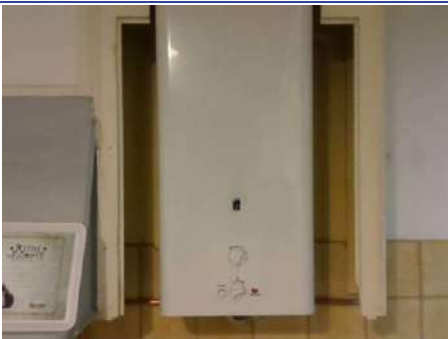
Photo n° PhGaz001
Localisation : Cuisine
Chauffe-eau SAUNIER DUVAL (Type : Raccordé)
Localisation sur croquis : Point001

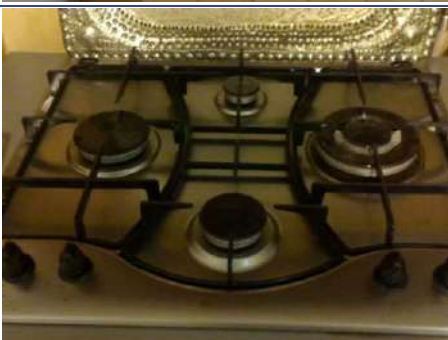
Photo n° PhGaz002
Localisation : Cuisine
Table de cuisson ARISTON (Type : Non raccordé)
Localisation sur croquis : Point002

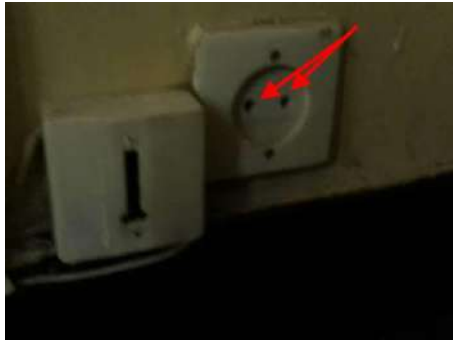
<p>Photo PhEle005 Libellé de l'information complémentaire : Au moins un socle de prise de courant n'est pas de type à obturateur Remarques : Présence de socles de prises non équipés d'obturateur ; Faire intervenir un électricien qualifié afin de remplacer les socles de prises non équipés d'obturateur par des socles de prises à obturateur (R+2 - Entrée)</p>

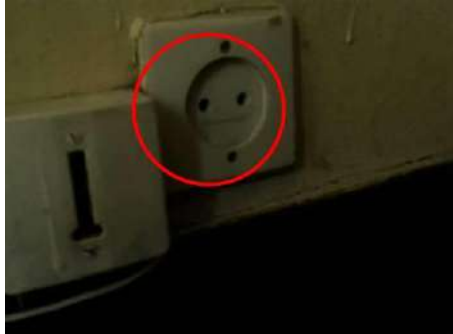
<p>Photo PhEle006 Libellé de l'information complémentaire : Au moins un socle de prise de courant ne possède pas un puits de 15 mm. Remarques : Présence de socles de prises possédant un puits de moins de 15 mm, (R+2 - Entrée)</p>

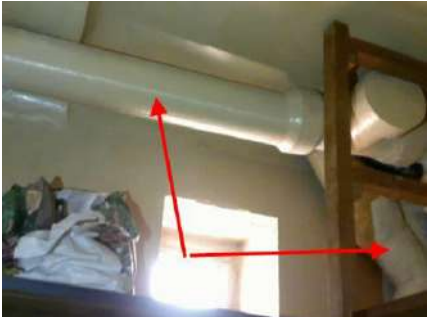
<p>Photo n° PhA001 Localisation : R+3 - Pl. Ch. 1 Ouvrage : Conduits de fluides (air, eau, autres fluides) Partie d'ouvrage : Conduits Description : Conduits Localisation sur croquis : M001</p>
--	---

Localisation	Identifiant + Description	Conclusion (justification)	Etat de conservation** et préconisations*	Photo
R+3 - Pl. Ch. 1	Identifiant: M001 Description: Conduits <u>Liste selon annexe.13-9 du CSP</u> : B	Présence d'amiante (Sur décision de l'opérateur)	Matériau non dégradé Résultat EP** Préconisation : Il est recommandé de réaliser une évaluation périodique.

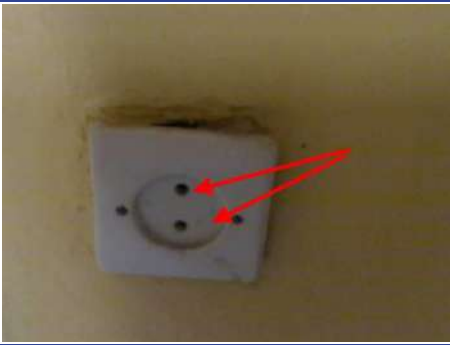
<p>Photo PhEle006 Libellé de l'information complémentaire : Au moins un socle de prise de courant n'est pas de type à obturateur Remarques : Présence de socles de prises non équipés d'obturateur ; Faire intervenir un électricien qualifié afin de remplacer les socles de prises non équipés d'obturateur par des socles de prises à obturateur (R+3 - Cuisine)</p>

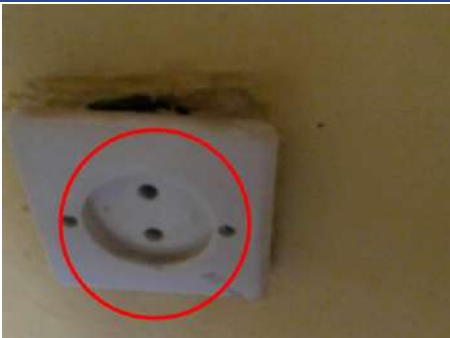
<p>Photo PhEle007 Libellé de l'information complémentaire : Au moins un socle de prise de courant ne possède pas un puits de 15 mm. Remarques : Présence de socles de prises possédant un puits de moins de 15 mm, (R+3 - Cuisine)</p>

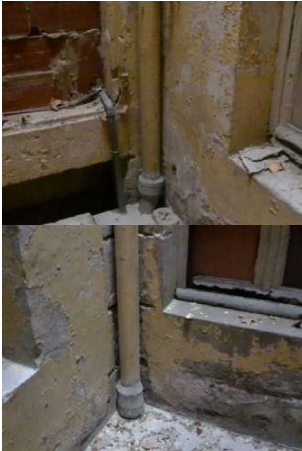
RDC - Cour	Identifiant: M001 Description: Conduites d'eaux usées en amiante-ciment Liste selon annexe.13-9 du CSP : B	Présence d'amiante (Sur décision de l'opérateur)	Matériau dégradé (étendue ponctuelle) Résultat EP** Préconisation : Il est recommandé de réaliser une évaluation périodique. Recommandation : Voir les Mesures d'ordre général – Obligations réglementaires

Dossier n° 20/8101/ARGENSON
Date de l'évaluation : 19/05/2020
Bâtiment / local ou zone homogène : RDC - Cour
Identifiant Matériau : M001
Matériau : Conduites d'eaux usées en amiante-ciment
Résultat EP : Il est recommandé de réaliser une évaluation périodique.
